# ANSICHTEN

M 1:100

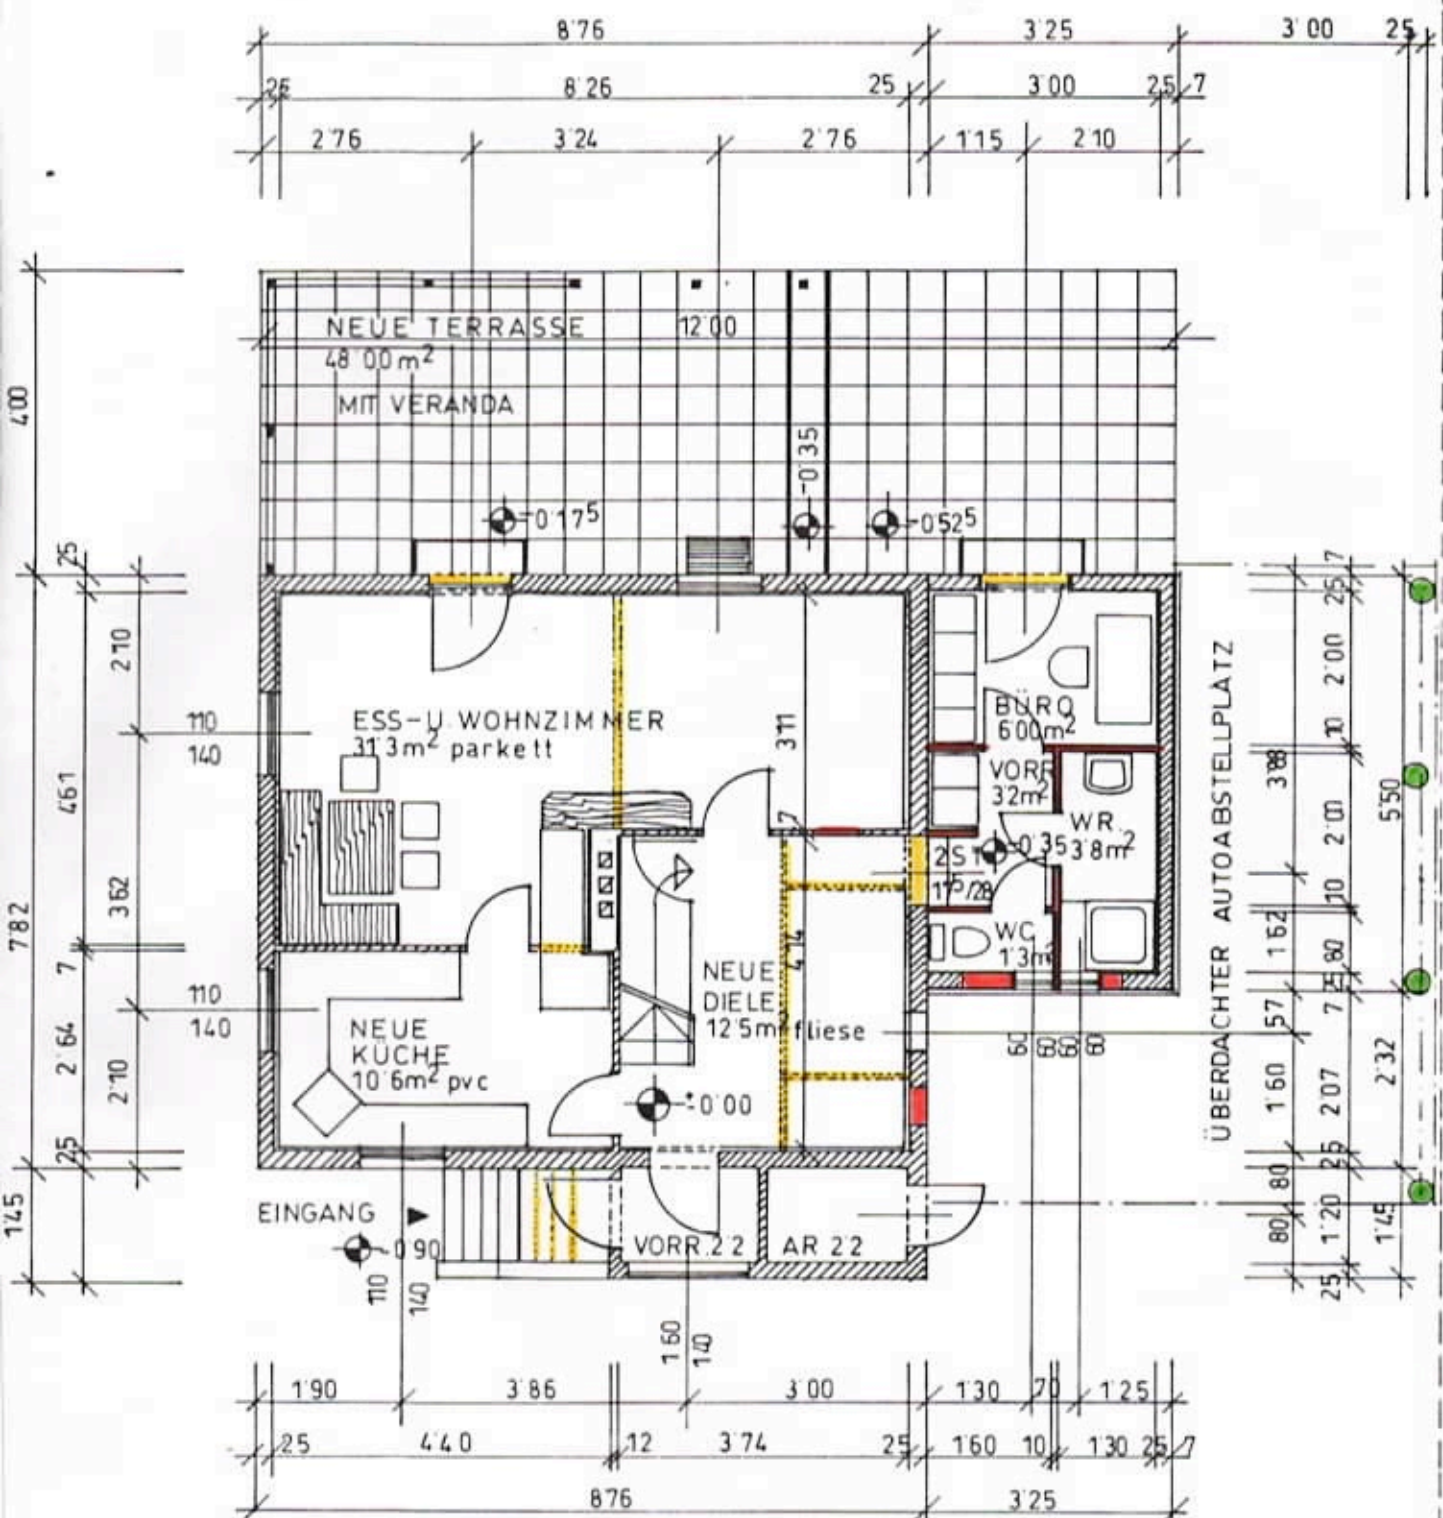
1. VOR HAUSEINGANG GRÖßERES PODEST, STUFEN NACH VOR VERLEGT.
2. WC / BAD / SPEIS - ABBRUCH, SCHAFFUNG NEUER DIELE.
3. DURCHBRUCH IN DIE GARAGE, NEUE WIDMUNG DER GARAGE
4. CA 55 cm ANHEBEN DES GARAGENBODENS, DECKE ABBRECHEN UND AUSSENMAUERN AUF RAUM-BZW. DACHSTUHLAUFLAGERHÖHE AUFMAUERN, WC / WASCHR. / BÜRO U. VORR. EINBAUEN. DACHUNTERSICHT IN F90 AUSFÜHREN.
5. ZWISCHEN WZ. U. EH. KÜCHE WAND ABBRECHEN.
6. IN WZ. STATT FENSTER TÜR
7. IN NEUER KÜCHE NEUES FENSTER NACH NORD
8. NACH SÜDEN VOR WZ. U. BÜRO TERRASSE, TEILS ALS VERANDA GENUTZT.
9. NACH WESTEN EH. GARAGENDACH ALS FLUGDACH VERLÄNGERT,

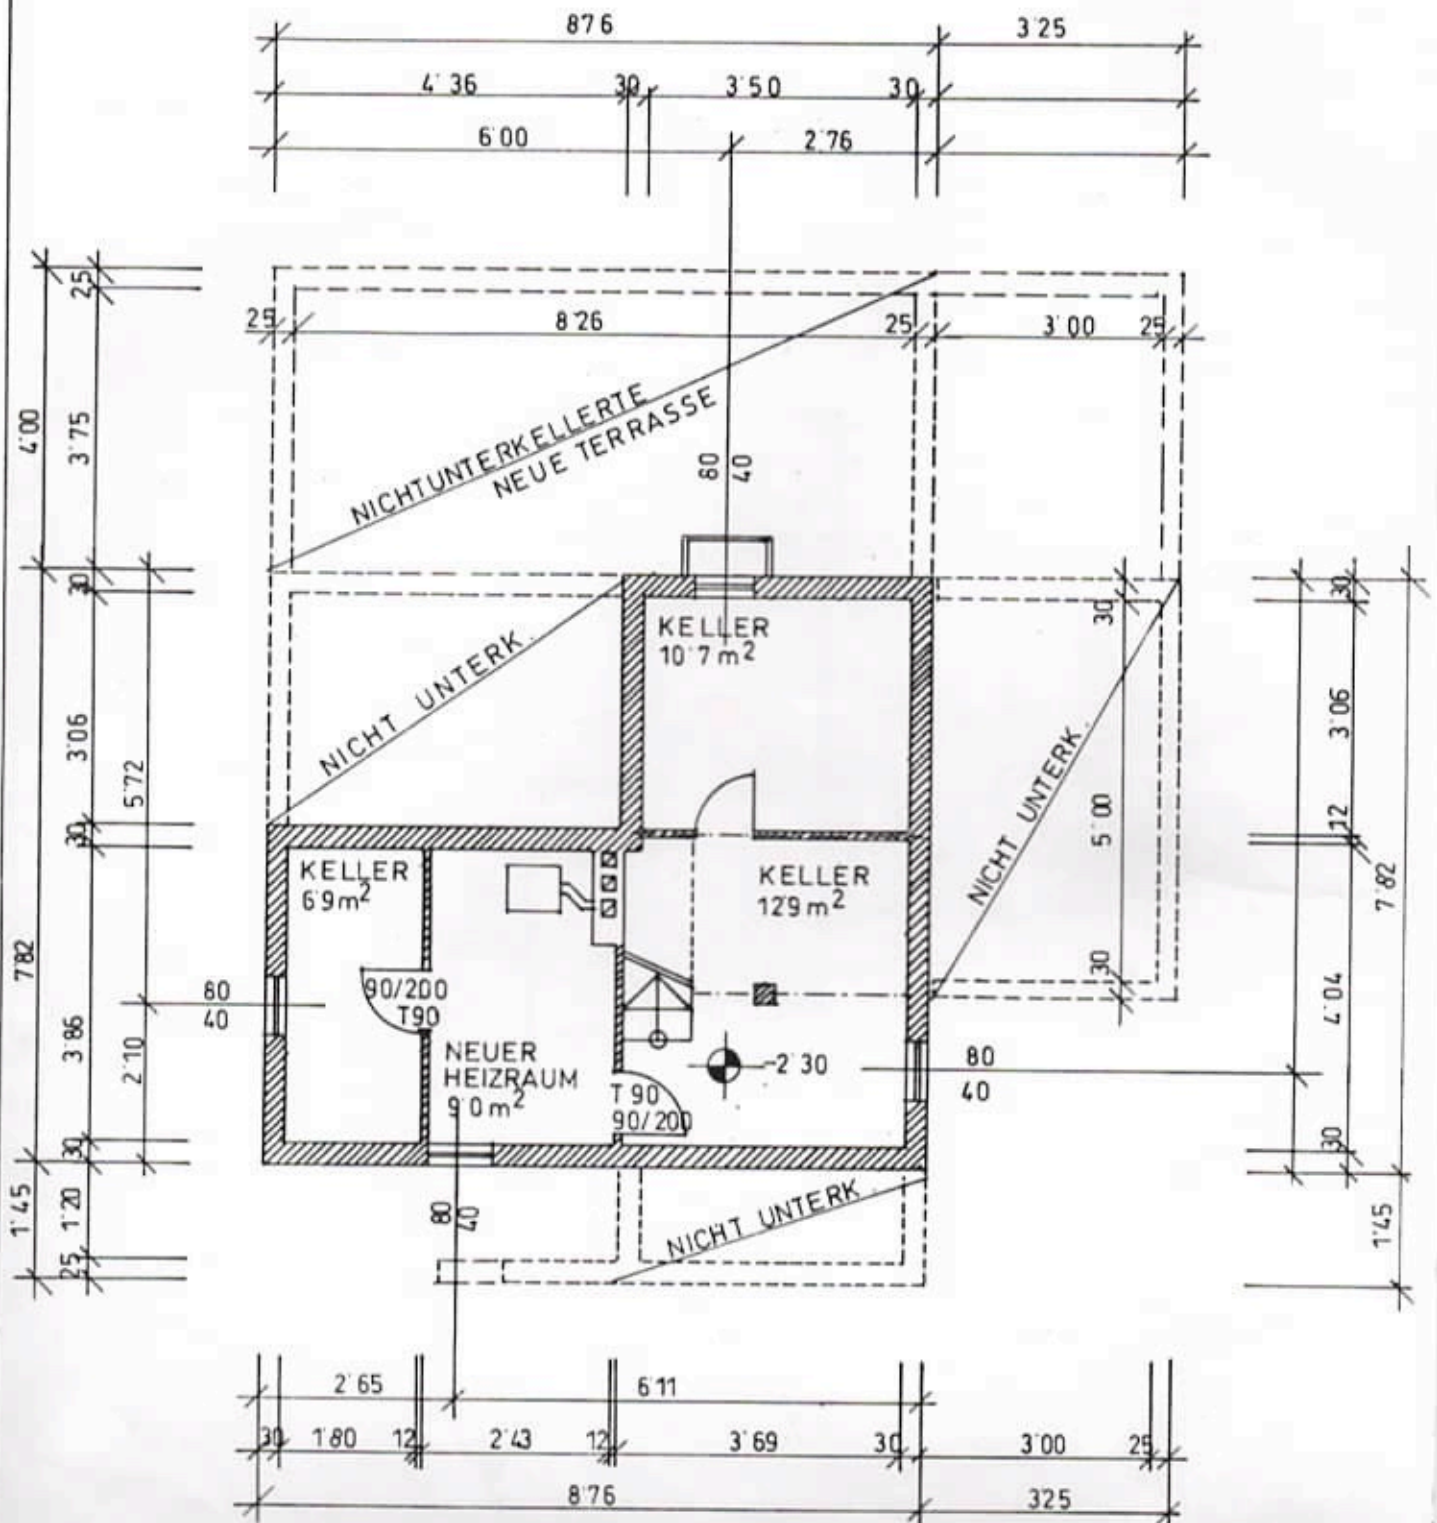
LEGENDE : 1. EINBAU EINER GAS-ZENTRALHEIZUNG IN EH. WASCHKÜCHENRAUM
